PROXECTO

MELLORA DA SINALIZACIÓN E DAS INFRAESTRUTURAS
TURÍSTICAS NO CONCELLO DE NOGUEIRA DE RAMUÍN
(NOGUEIRA DE RAMUÍN, OURENSE)

28 DE SETEMBRO DE 2021

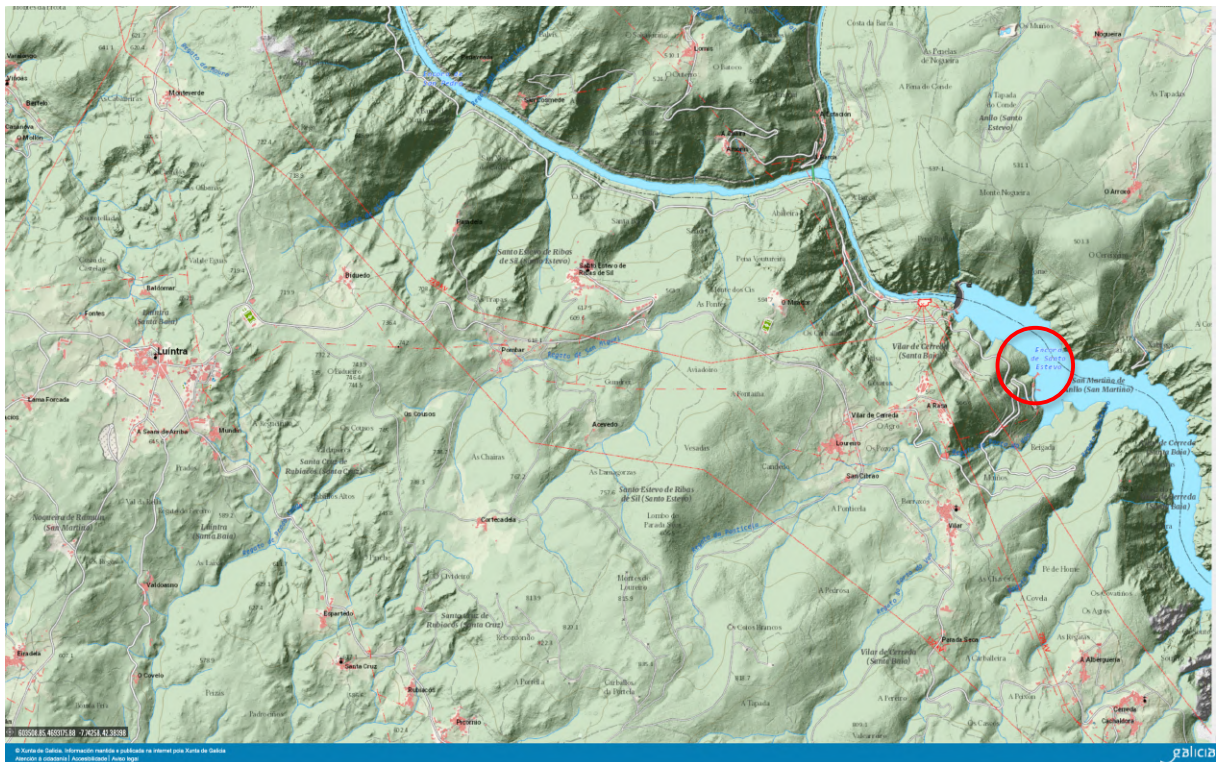
EMBARCADOIRO DE SANTO ESTEVO

O Embarcadero de Santo Estevo está no peirao situado no encoro de Sto. Estevo e conta con dous pantaláns, dende o que se pode realizar un paseo fluvial entre as paredes do Canón do Sil.

En este espazo valórase **intervir sobre a sinalización de acceso e de recurso**, mediante a retirada ou renovación da sinalización da Ruta do Viño e da Ruta dos Ríos. Hai sinalización tapada polo “contenedor” á entrada do embarcadero. Sendo un punto de visitas tan importante sería interesante situar un mapa turístico de toda Ribeira Sacra, así como un panel sobre a ruta de sendeirismo que parte dende o seu acceso.

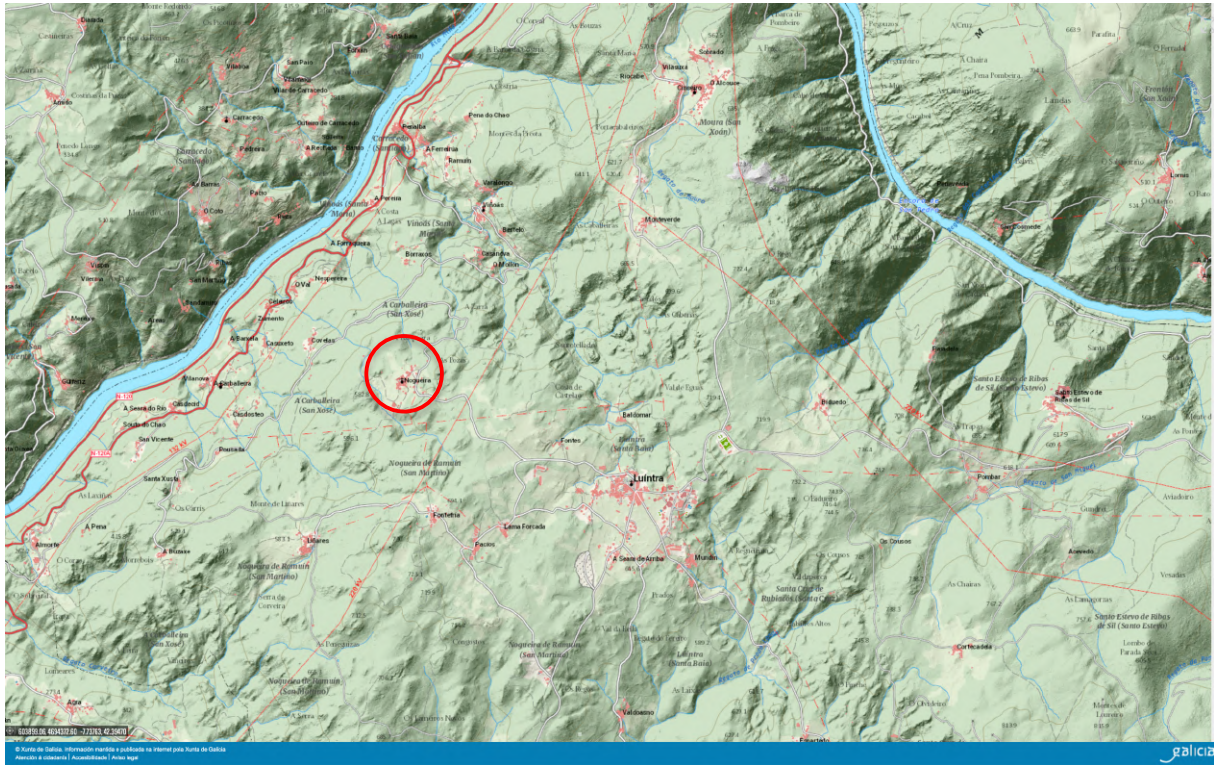
IGREXA DE SAN MARTIÑO DE NOGUEIRA

A Igrexa Parroquial de San Martiño de Nogueira é de orixe románica, as obras comezaron na segunda metade do s. XII, aínda que presenta outras intervencións realizadas no s.XVI e a principios do XX. Da fábrica románica consérvanse dúas portadas e os canecillos. A porta principal forma un abocinado de tres arquivoltas que descansan sobre catro columnas rematadas en capiteis decorados con motivos florais. No tímpano aparece un león esculpido sobre unha folla. A espadana, é xa obra da reforma do s. XVI.

En este espazo valórase **intervir sobre a sinalización de acceso e de recurso**, nos accesos dende a estrada, e no entorno do elemento patrimonial retirar os sinais existentes moi deteriorados e colocar un panel informativo de recurso (3 idiomas e código QR).

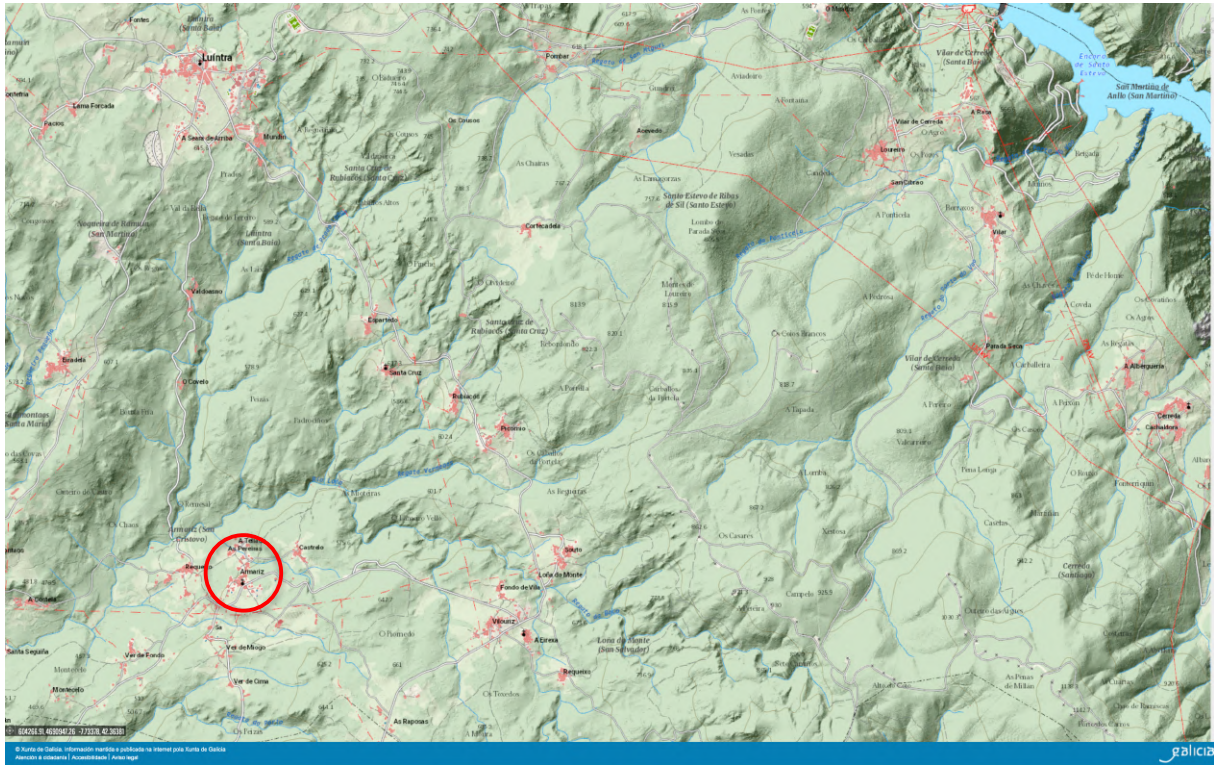
IGREXA DE SAN CRISTOVO DE ARMARIZ

A Igrexa de San Cristovo de Armariz é de orixe románica, e xa aparece nomeada en documentos do s. XII. Actualmente, ten planta e ábside rectangular. A fachada oposta, a poñente, mostra unha portada románica con arquivolta e baquetón, unha media cana e semiesferas ou bólas de Ávila. O tímpano é liso. As arquivoltas descansan sobre capiteis e columnas encostadas. A fachada, cun óculo circular, remátase nunha espadana de dous arcos. No ábside ábrese pequenos vans decorados con elementos antropomorfos, zoomorfos e fitomorfos.

En este espazo valórase **intervir sobre a sinalización de acceso e de recurso**, retirar o panel existente moi deteriorado e colocar un panel informativo de recurso (3 idiomas e código QR).

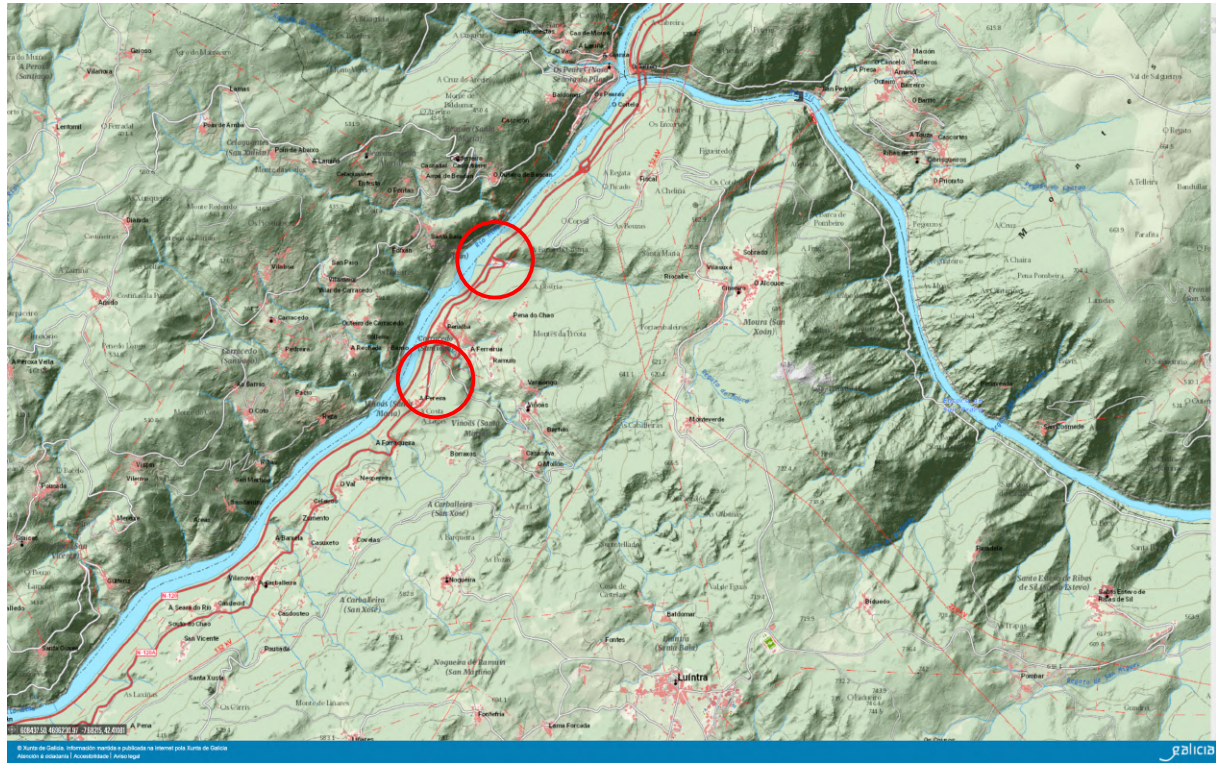
DESVÍO A NOGUEIRA DE RAMUÍN DENDE A N-120

Plantéxase intervir nos accesos dende a N-120 e a N-120a, unha das principais vías de acceso turístico á Ribeira Sacra en dirección a Luíntra (capital municipal) e ao Parador de Sto. Estevo.

En estes espazos valórase **intervir sobre a sinalización de acceso**, retirar os paneis existentes moi deteriorados, organizalos e agrupalos; colocando novos paneis de acceso nos que se completen as carencias detectadas (Luíntra, Parador de Sto Estevo,...).

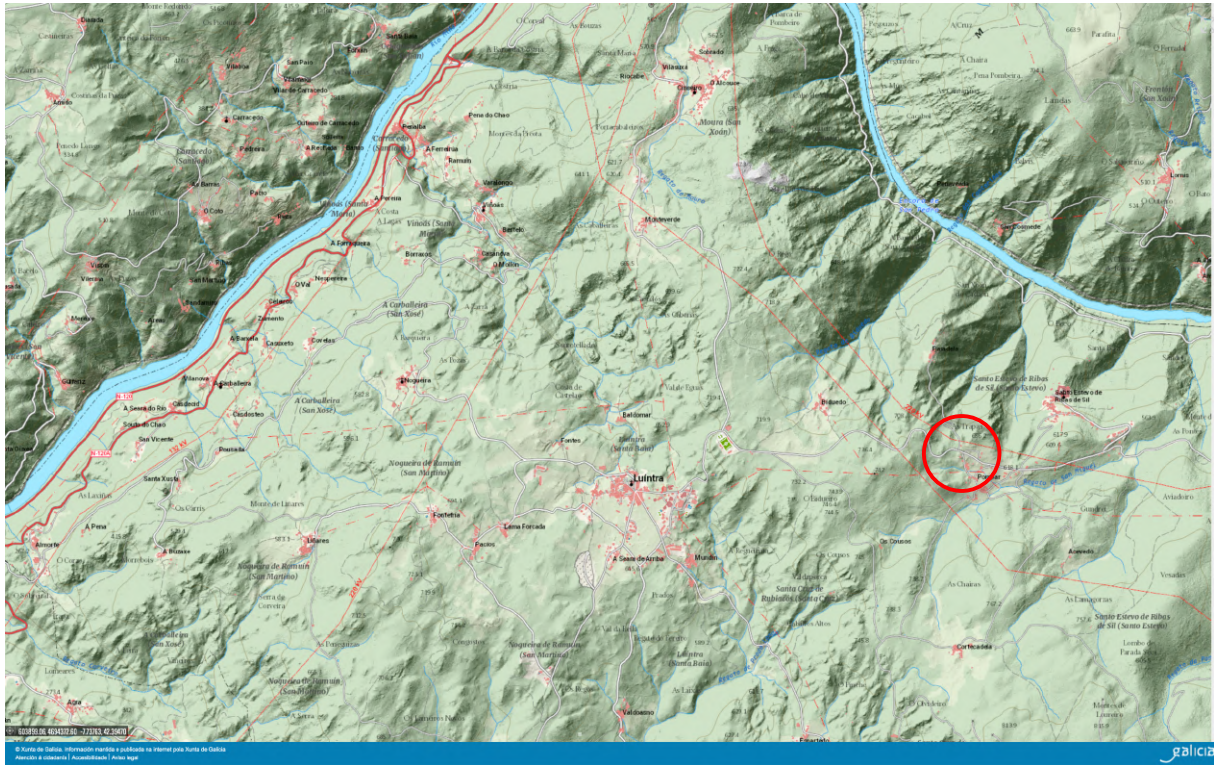
MIRADROIRO DE PENEDOS DO CASTRO

Dende o xacemento da idade do ferro, ademais dos seus valores patrimoniais e históricos, poderemos obter as mellores instantáneas do Mosteiro de Santo Estevo e da súa contorna. Un precioso miradoiro ao que accederemos dende o lugar de Pombar ou ascendendo desde o mesmo pobo de Santo Estevo e que forma parte do percorrido do chamado Camiño Natural da Ribeira Sacra.

En este espazo valórase **intervir sobre a sinalización de acceso**, substituíndo as sinais existentes por unhas homologadas no desvío da OU-0508 cara a Paradela (nos dous sentidos), así como poñer dobre sinal (derivación Penedos do Castro / mosteiro Sto. Estevo).

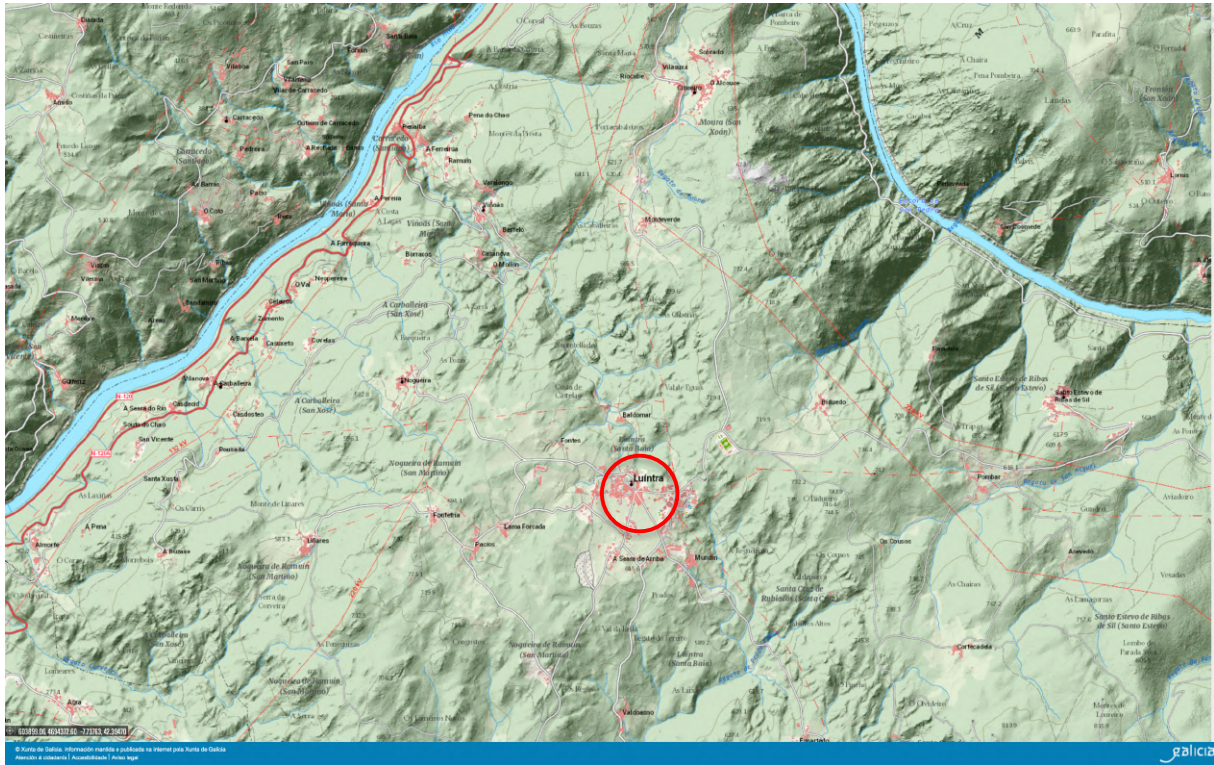
ROTONDA EN LUINTRA

En este espazo valórase **intervir sobre a sinalización de accesos**, reorganizando e completando a sinalización turística e informativa en toda a rotonda de Lúintra, un dos puntos estratéxicos de distribución dos itinerarios e recursos turísticos. Na rotonda de Lúintra actualmente atopanse infinidade de elementos, algúns deles en moi mal estado, outros de difícil visualización,...., dando unha mala imaxe tanto dos recursos ofertados, como do propio núcleo pola cantidade de elementos e a súa caótica distribución. Asemade contéplase **intervir sobre a sinalización de recurso** coa instalación dun panel explicativo na praza de Lúintra (nas inmediacións da propia rotonda) que recolla os recursos da mesma (a Igrexa e a escultura de Failde).

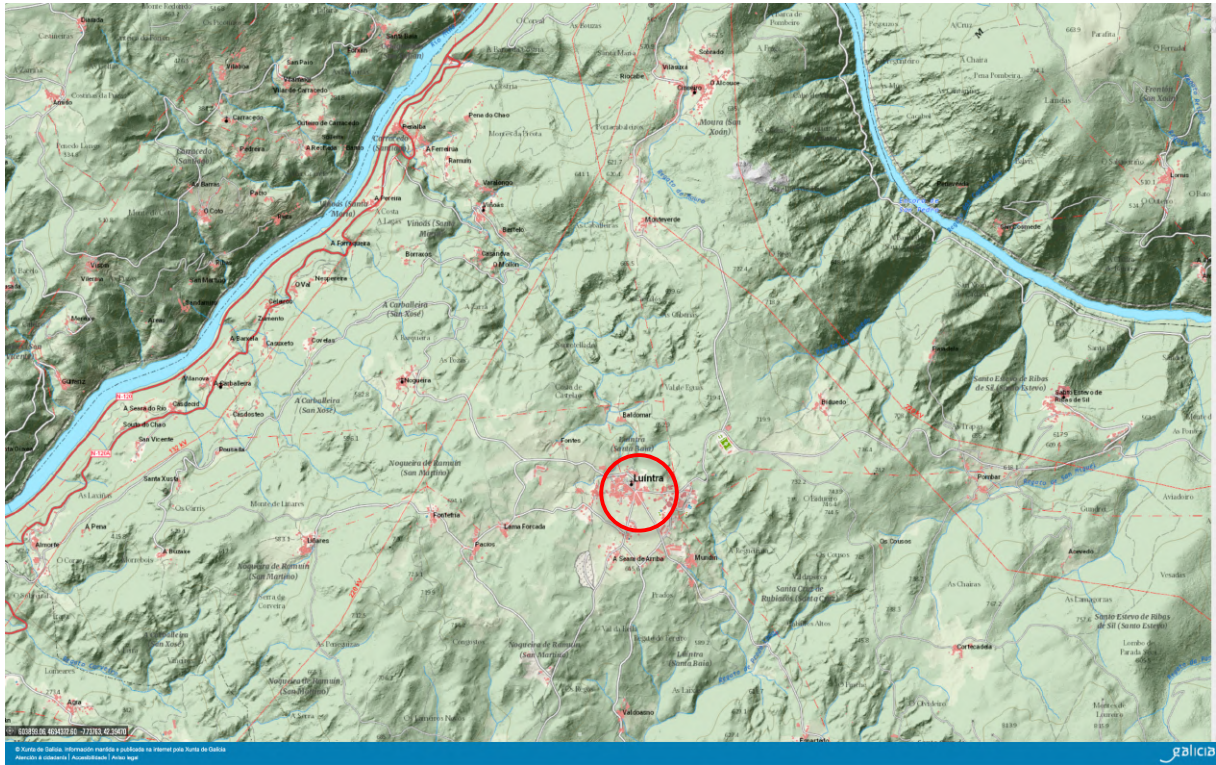
ÁREA DE DESCANSO DA RUTA MAQUINO LARGAÑO

PRG- 178 Ruta de Maquino Largaño. Trátase dunha ruta circular de sendeirismo que conta con unha lonxitude de 14,50 km, e unha ruta asociada para BTT, que conecta algúns dos máis importantes recursos turísticos da Ribeira Sacra.

En este espazo valórase **intervir sobre a sinalización de acceso e de recurso**, intervindo na área de descanso asociada á ruta, no propio núcleo de Luintra, sumando esforzos aos actualmente desenvolto polo propio concello en aras do embelecemento e humanización do entorno.

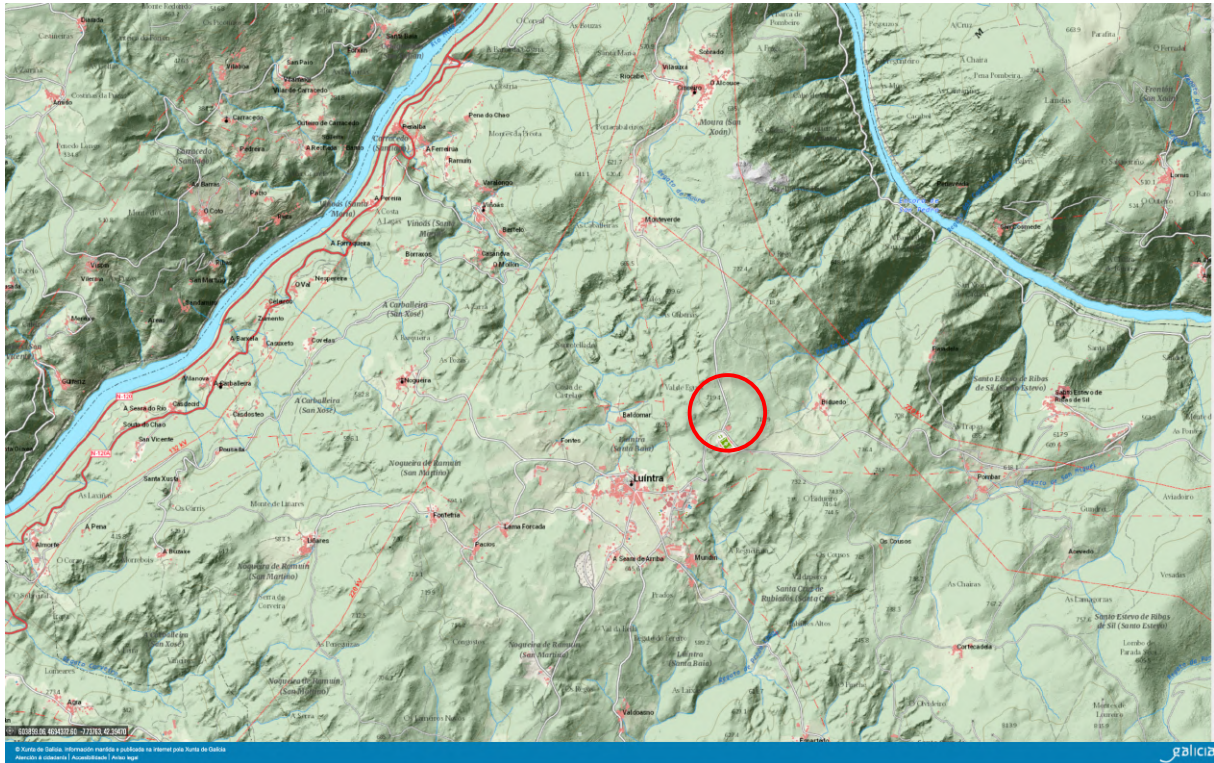
NECRÓPOLE MEGALÍTICA DE MÁMOAS DA MOURA

Trátase dun excepcional conxunto arqueolóxico megalítico composto por unha necrópole de monumentos funerarios asociados ao calcolítico-neolítico que tivo o seu maior desenvolvemento en torno ao IIIº milenio antes da nosa era.

En este espazo valórase **intervir sobre a sinalización de acceso**, intervindo no desvío dende a estrada que parte do núcleo de Luintra, mediante a substitución, organización e complementación da sinaléctica existente que se atopa en mal estado de conservación.

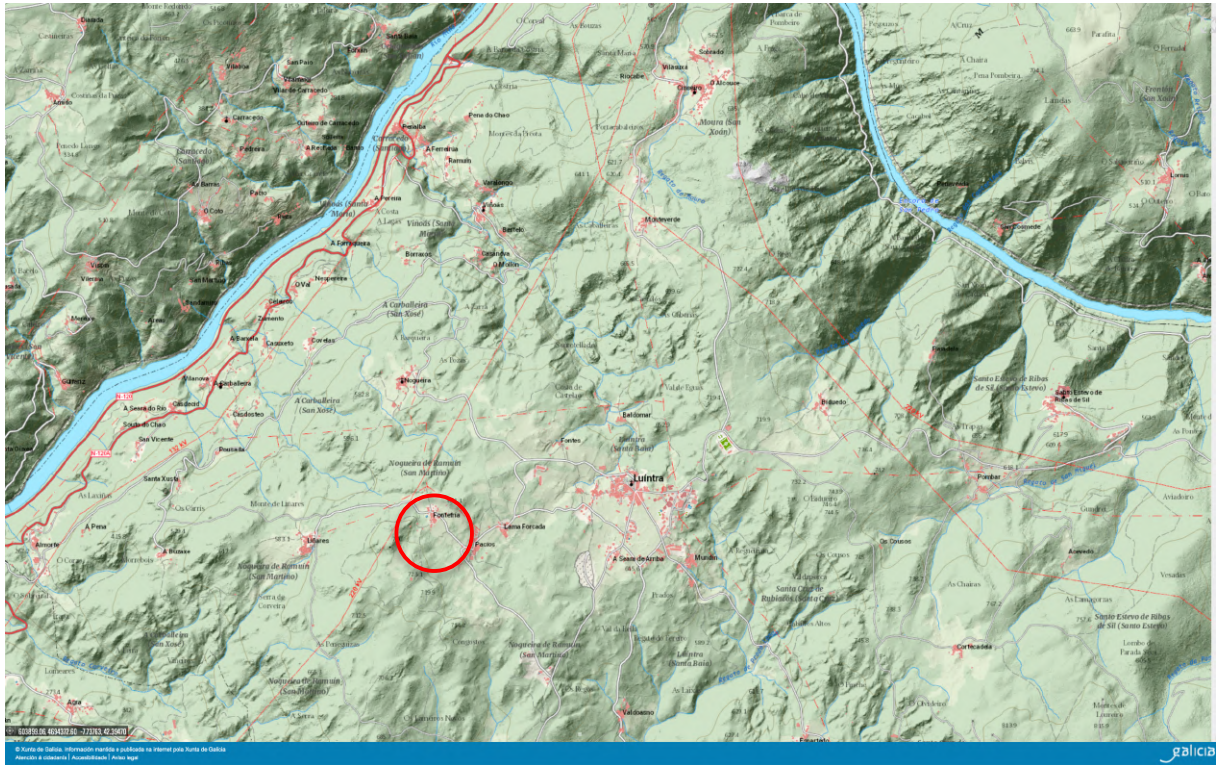
CONXUNTO ETNOGRÁFICO DE FONTEFRÍA

Trátase dun excepcional conxunto etnográfico situado no núcleo de Fontefría aorredor da capela, composto por unha aira de mallar, un conxunto de hórreos e unha gran cantidade de muros de peche realizados coa técnica de *pedra seca*.

En este espazo valórase **intervir sobre a sinalización de acceso**, intervindo no desvío dende a estrada que parte do núcleo de Luintra.

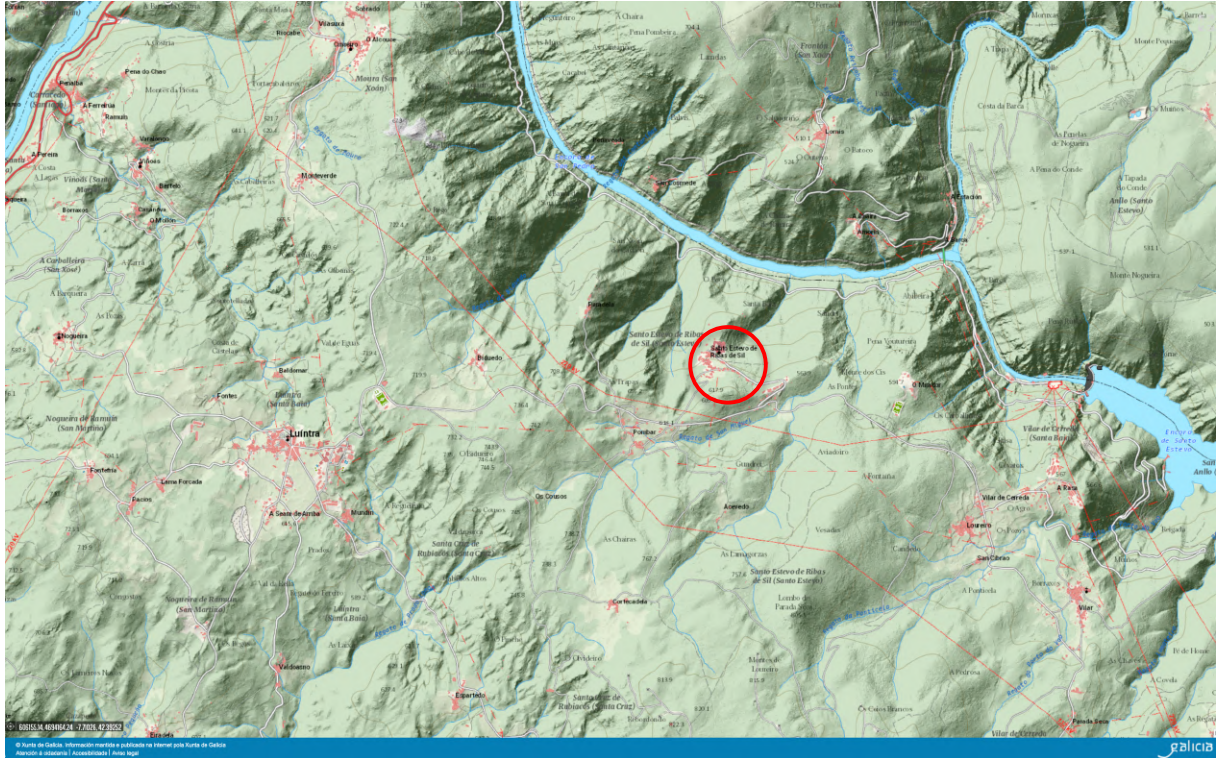
EMBELECEMENTO DA VÍA DE ACCESO AO BIC PARADOR DE SANTO ESTEVO DE RIBAS DE SIL (PAVEMENTACIÓN)

En este espazo valórase **intervir sobre o espazo de acceso**, mellorando a pavimentación da vía de acceso ao propio mosteiro e Parador de Sto. Estevo coa substitución de algunha das lousas que se atopan en mal estado (fracturas, roturas, faltas,...).

Contémplase a intervención sobre o espazo de acceso, mellorando a pavimentación da vía de acceso ao *mosteiro e Parador de Sto. Estevo* coa substitución de algunha das lousas que se atopan en mal estado (fracturas, roturas, faltas,...), segundo as especificacións recollidas no seguinte apartado.

En este espazo valórase **intervir sobre o espazo de acceso**, mellorando a pavimentación da vía de acceso ao propio mosteiro e Parador de Sto. Estevo co axuste do aplacado e a substitución de algunha das lousas de granito que se atopan en mal estado (fracturas, roturas, faltas,...). Esta información vese completada coas medicións que acompañan ao presente documento.

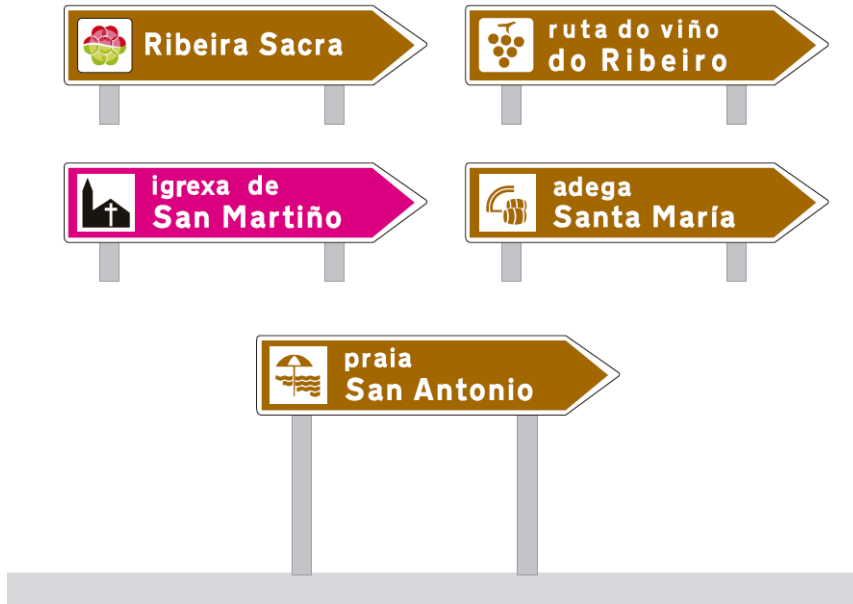
MODELO A-1

SINALIZACIÓN DINÁMICA DIRECCIONAL ESTRADA

Permiten a sinalización de lugares de interese turístico en autoestrada ou autovía ou por unha estrada convencional.

Dimensións
Variable segundo a súa situación e contido, dedúzanse do tamaño dos caracteres utilizados.

Soportes:
2 postes de aceiro galvanizado

Frecha:
Aceiro galvanizado.

Vinilos autoadhesivos cortados por plotter.

Material reflector.

Os textos realizaranse sempre con alfabeto CCRIGE e AUTOESTRADA de acordo co indicado na Instrución 8.1-I.C.

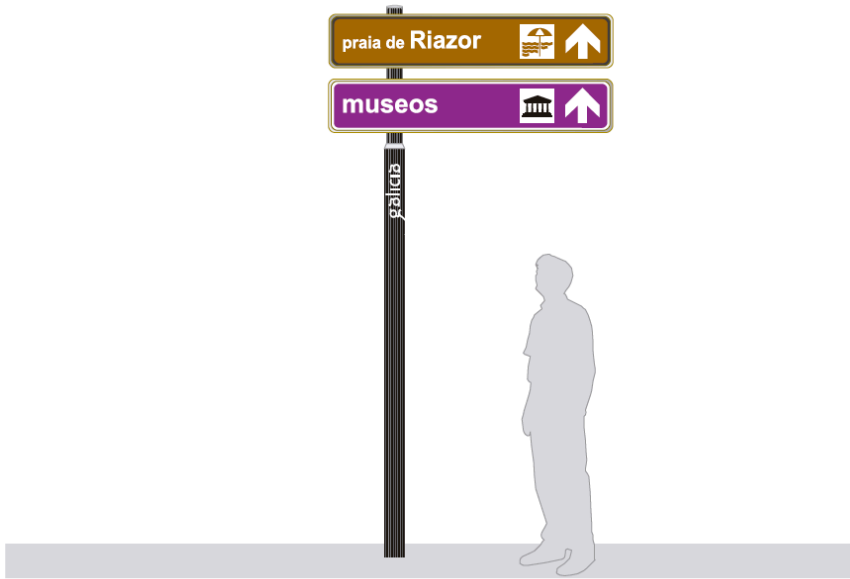
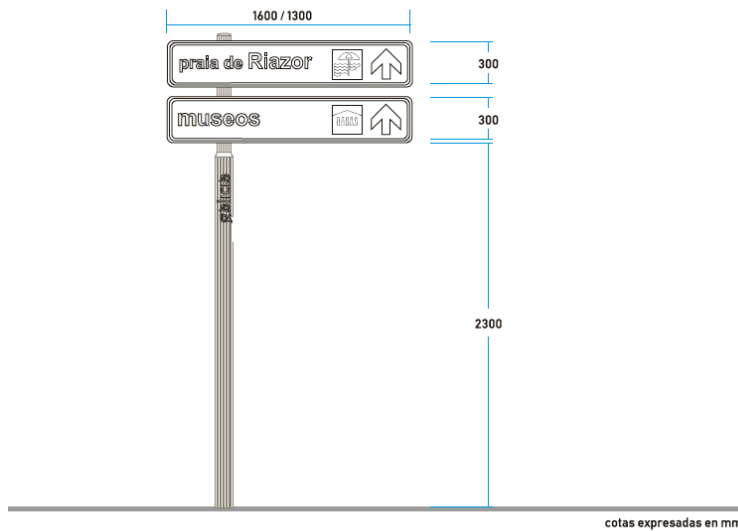
MODELO A-2

SINALIZACIÓN DINÁMICA DIRECCIONAL NÚCLEO URBANO

Estes paneis permiten a sinalización direccional dos lugares de interese turístico dentro dos núcleos urbanos.

Bandexas direccionais: 1.600 x 300 mm. / 1.300 x 300 mm.

Bandexa de aluminio formada por perfil perimetral de 53 mm de largura con cara dianteira e traseira en chapa de aluminio.

Poste de aluminio estriado de diámetro variable en función do número de paneis que vai soportar, incorporando corrediza telescópica para a instalación de bandexas.

Material reflector nivel I

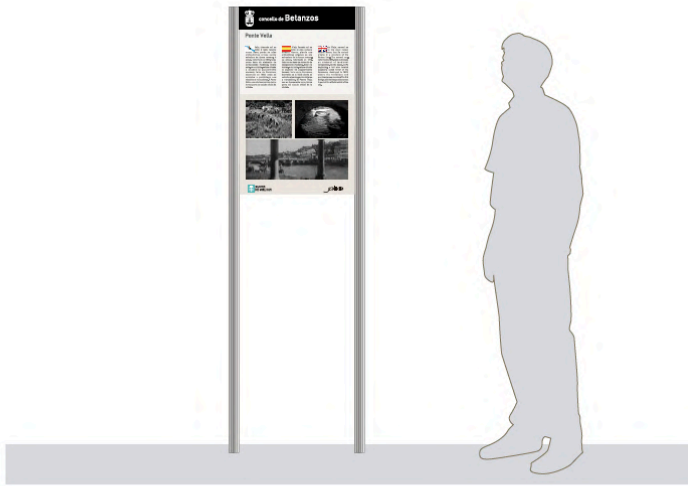
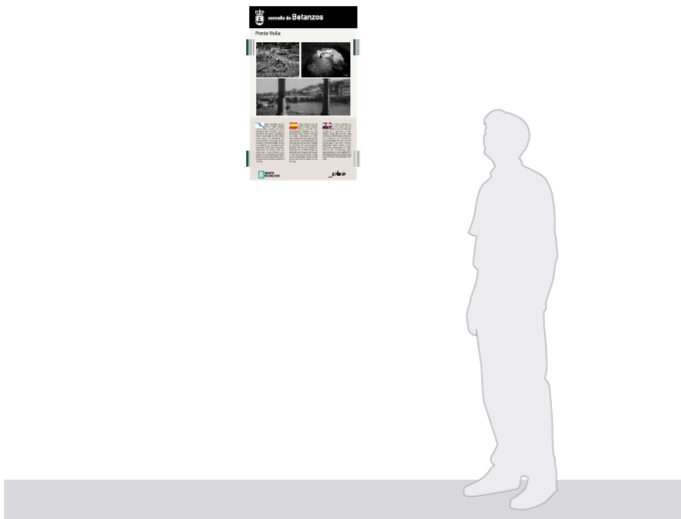
MODELO R-2

IDENTIFICATIVO / INTERPRETATIVO DE
ELEMENTO CULTURAL.
OPCIÓN EXENTO
Versión principal

Estes paneis permiten a sinalización dos monumentos e edificios singulares que teñan un valor histórico e cultural.

IDENTIFICATIVO / INTERPRETATIVO DE
ELEMENTO CULTURAL.
OPCIÓN ACAROADO

400 x 650 mm

Catro poutas de fixación en aceiro inoxidable.

Bandexa de aluminio.

Impresión dixital con tintas ecosolventes sobre vinilos autoadhesivos.

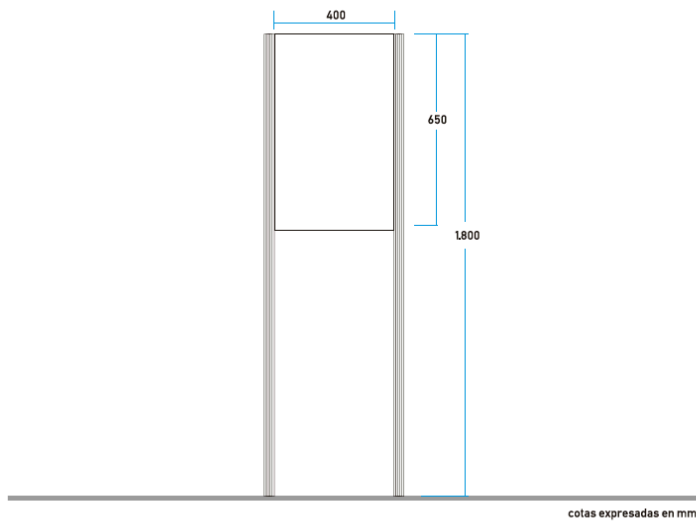
IDENTIFICATIVO / INTERPRETATIVO DE
ELEMENTO CULTURAL.
OPCIÓN EXENTO
Versión principal

Panel: 400 x 650 mm
Altura: 1.800 mm.

Formado por 2 postes octogonais de aluminio pintados en RAL 9006.

Panel formado por bandexas de aluminio.

Decoración realizada mediante impresión dixital con tintas ecosolventes sobre vinilos.

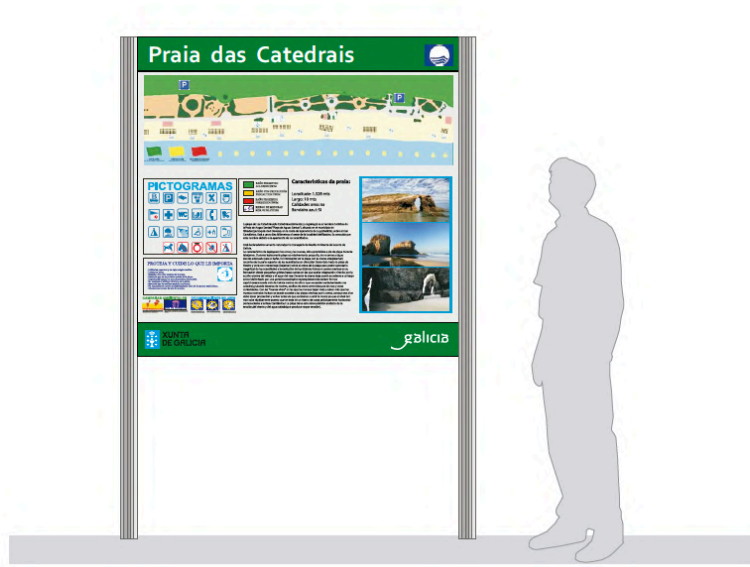
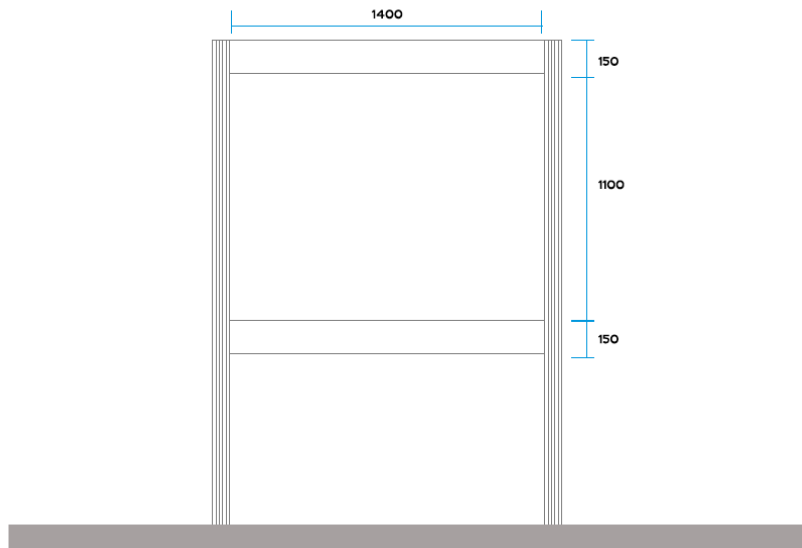
MODELO R-3

SINALIZACIÓN ESTÁTICA PATRIMONIO NATURAL

Paneis de identificación de praias e espazos naturais con directorio de servizos, incorporan todos os datos e características da praia ou espazo representado.

Informan da clasificación, equipamentos, infraestruturas e recomendacións de uso público.

Panel: 400 x 650 mm.

Altura: 1.800 mm.

Formado por 2 postes octogonais de aluminio pintados en RAL 9006.

Panel formado por bandexas de aluminio.

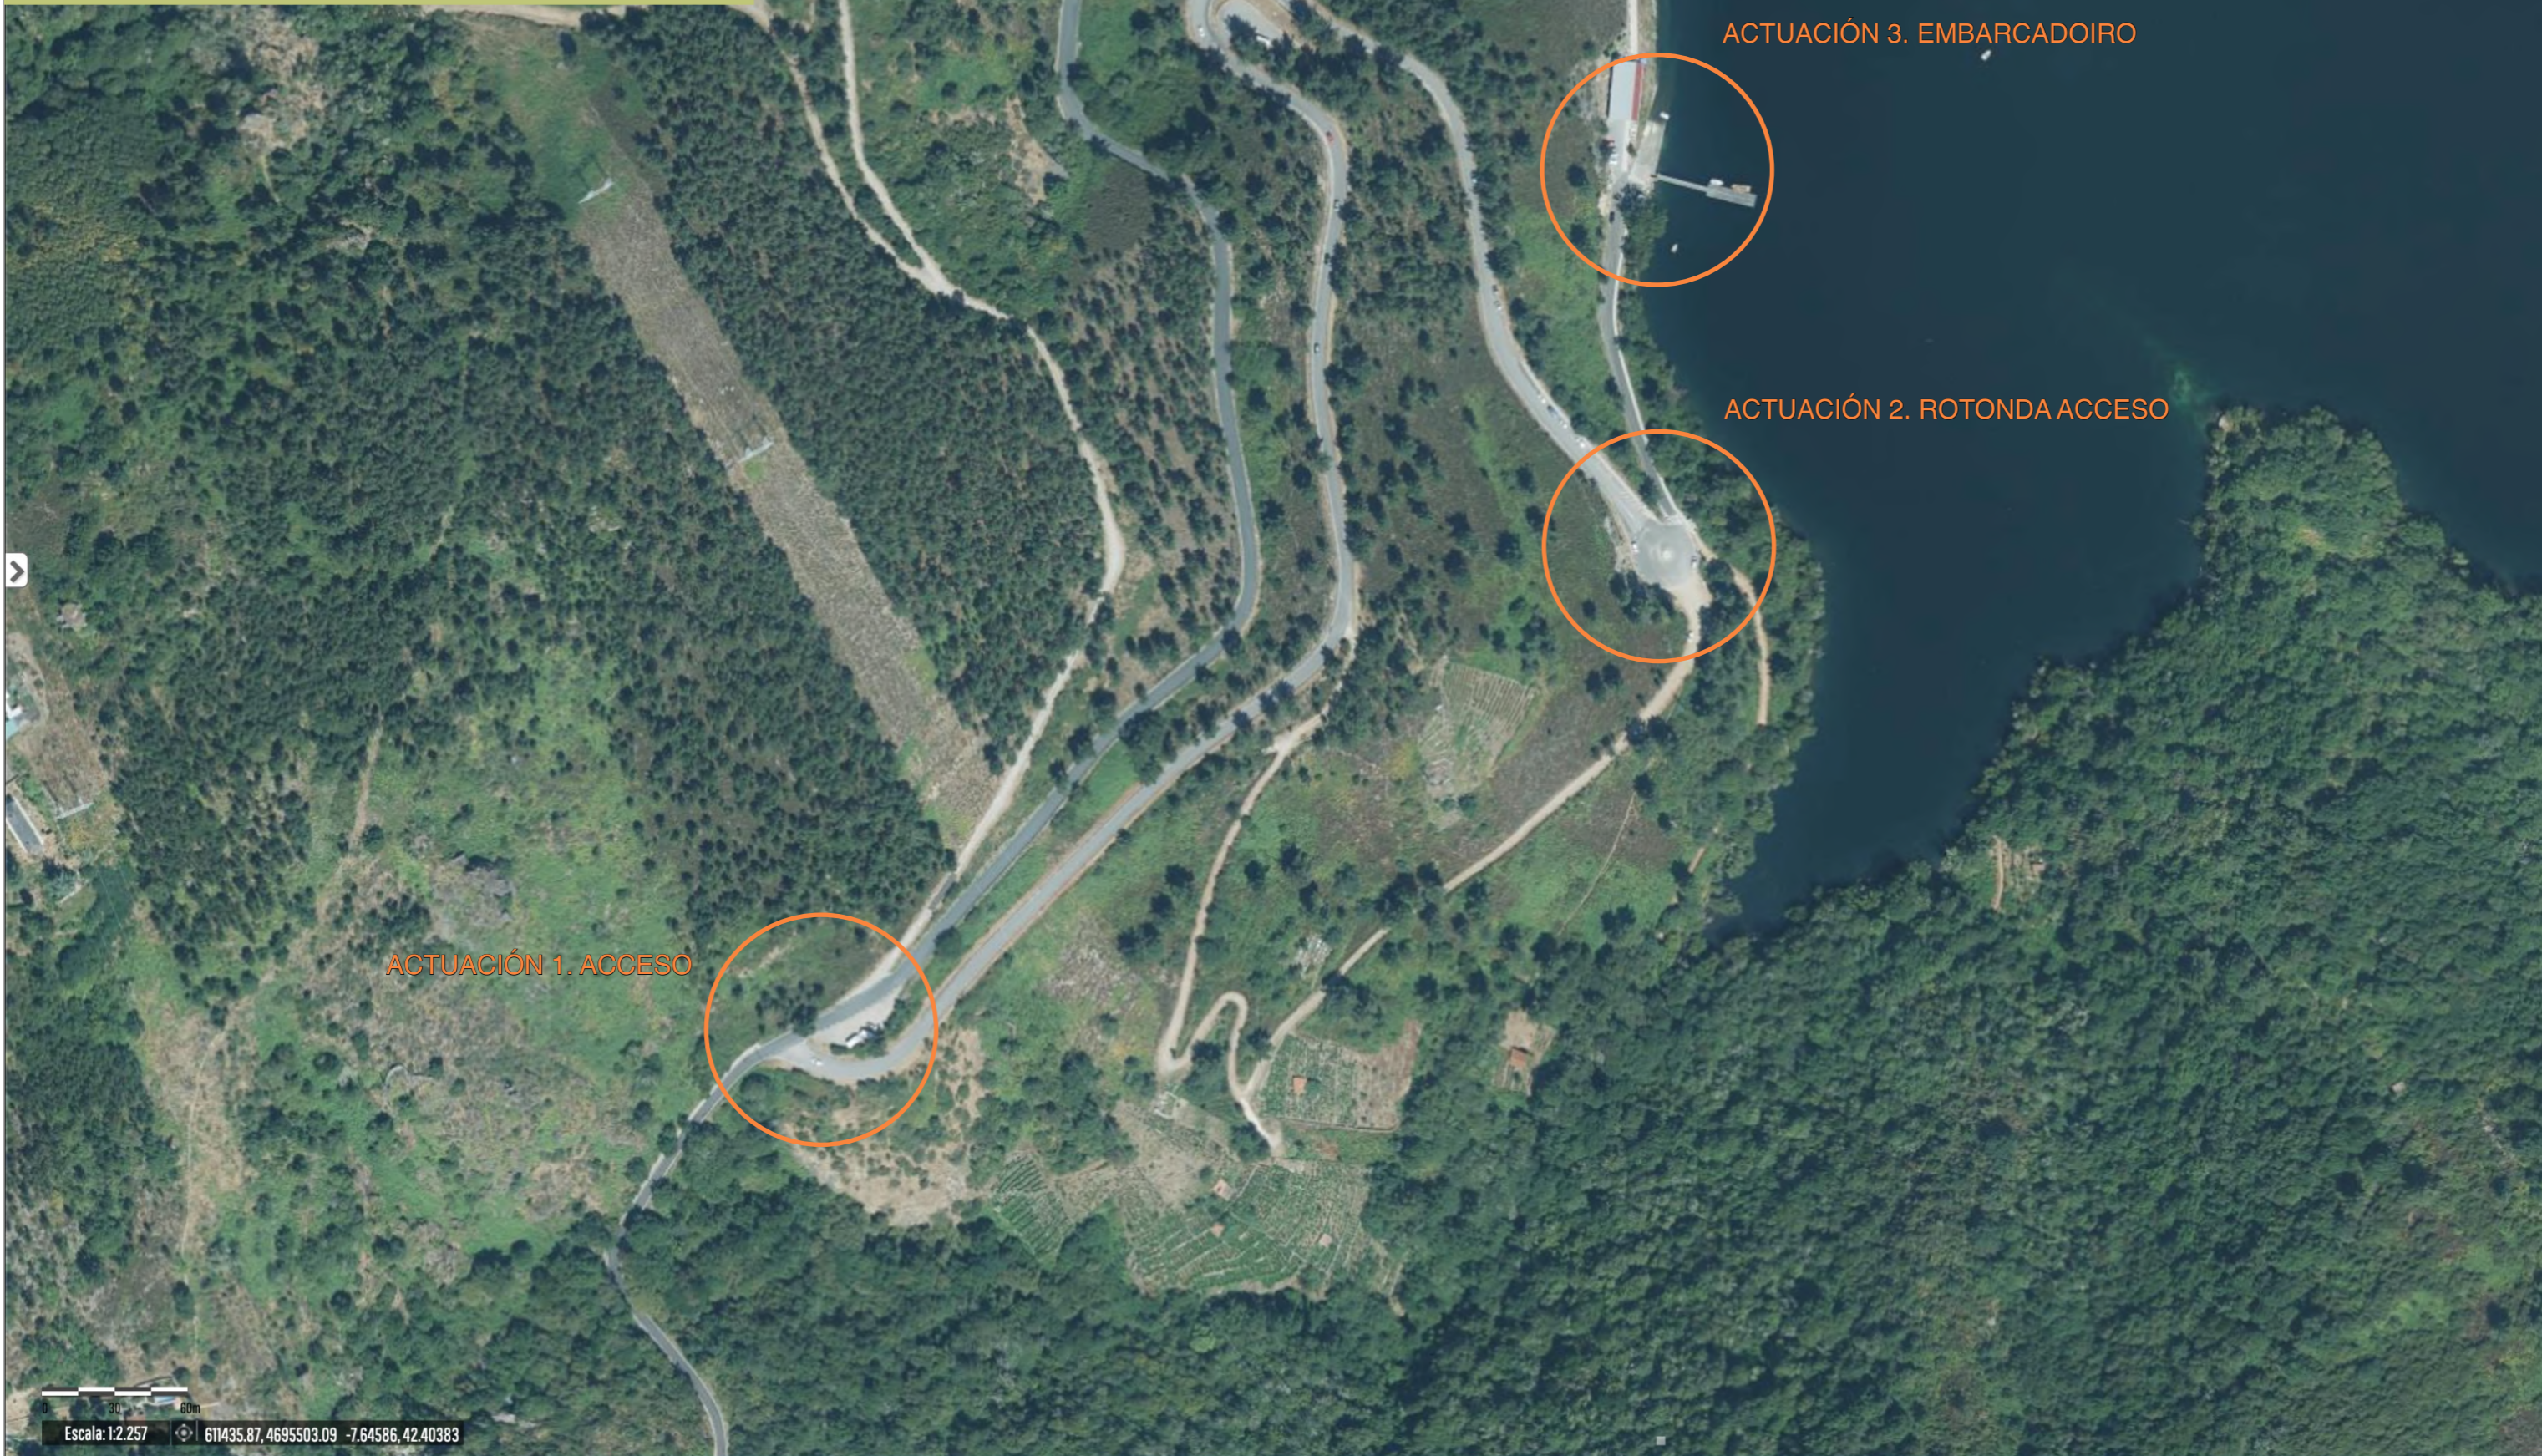
EMBARCADOIRO DE SANTO ESTEVO

ACTUACIÓN 1. ACCESO

ACTUACIÓN 3. EMBARCADOIRO

ACTUACIÓN 2. ROTONDA ACCESO

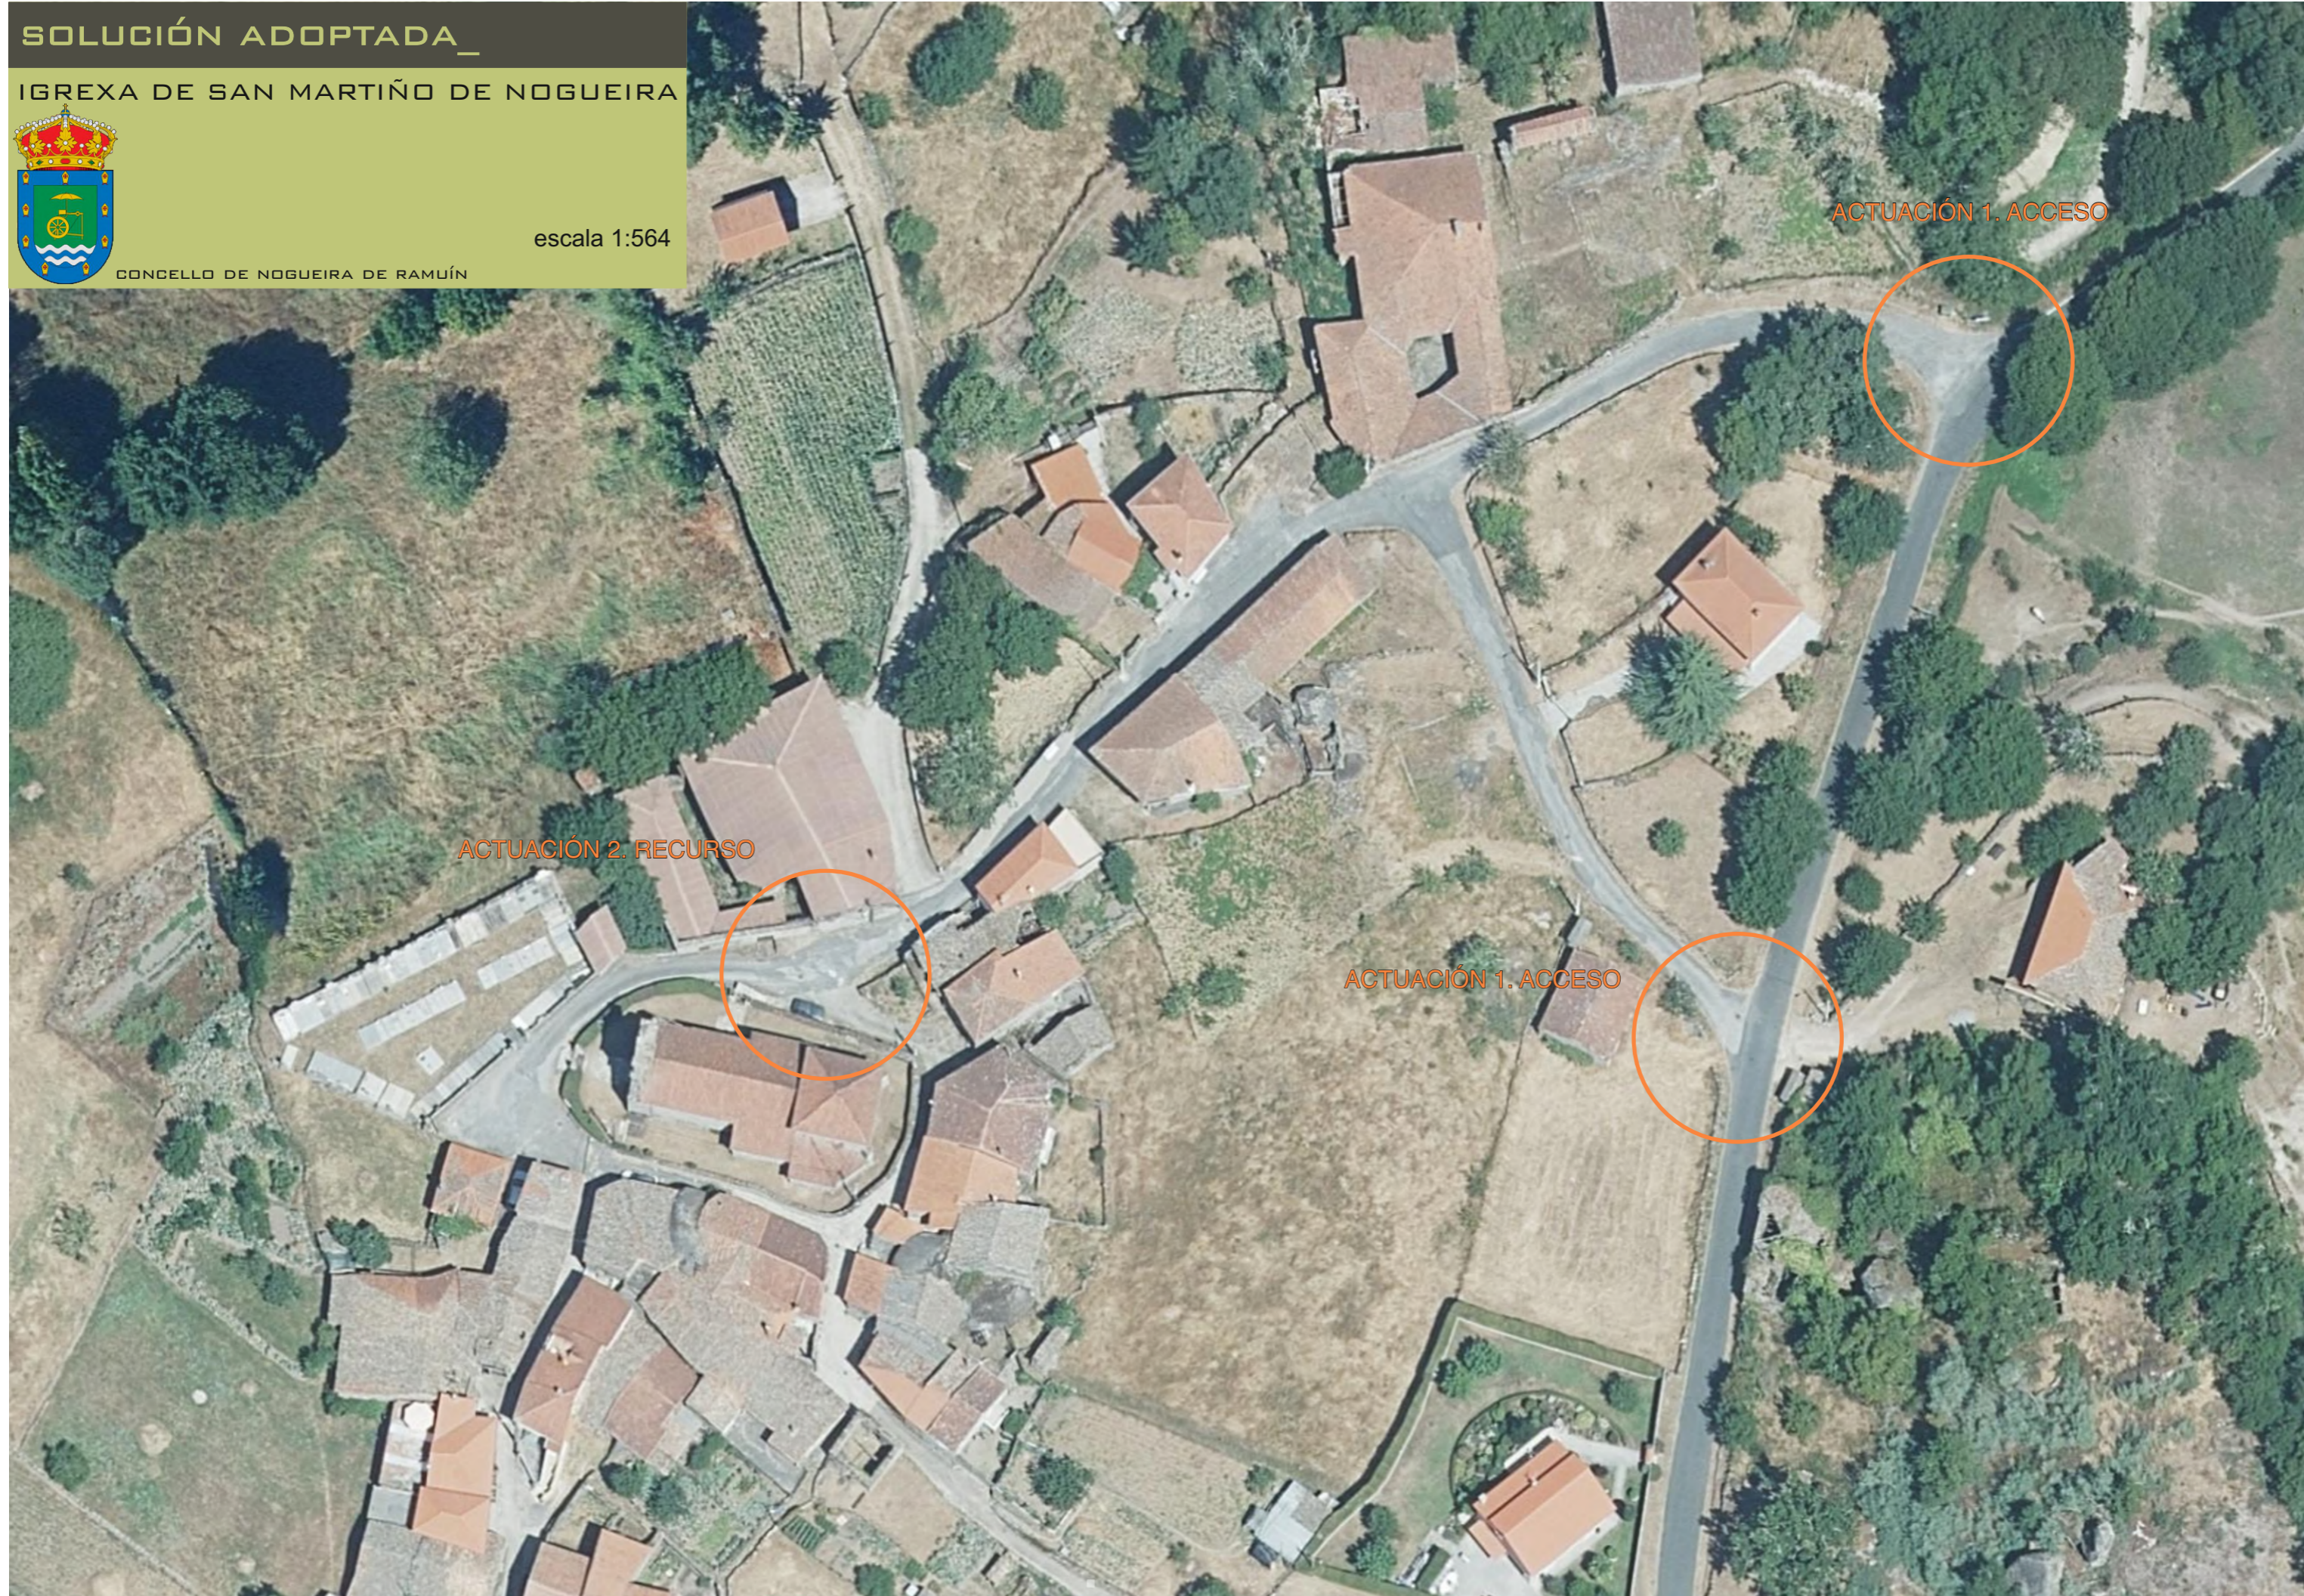
escala 1:564

ACTUACIÓN 1. ACCESO

ACTUACIÓN 2. RECURSO
