PROXECTO

MELLORA DA SINALIZACIÓN E DAS INFRAESTRUTURAS
TURÍSTICAS NO CONCELLO DE NOGUEIRA DE RAMUÍN
(NOGUEIRA DE RAMUÍN, OURENSE)

28 DE SETEMBRO DE 2021

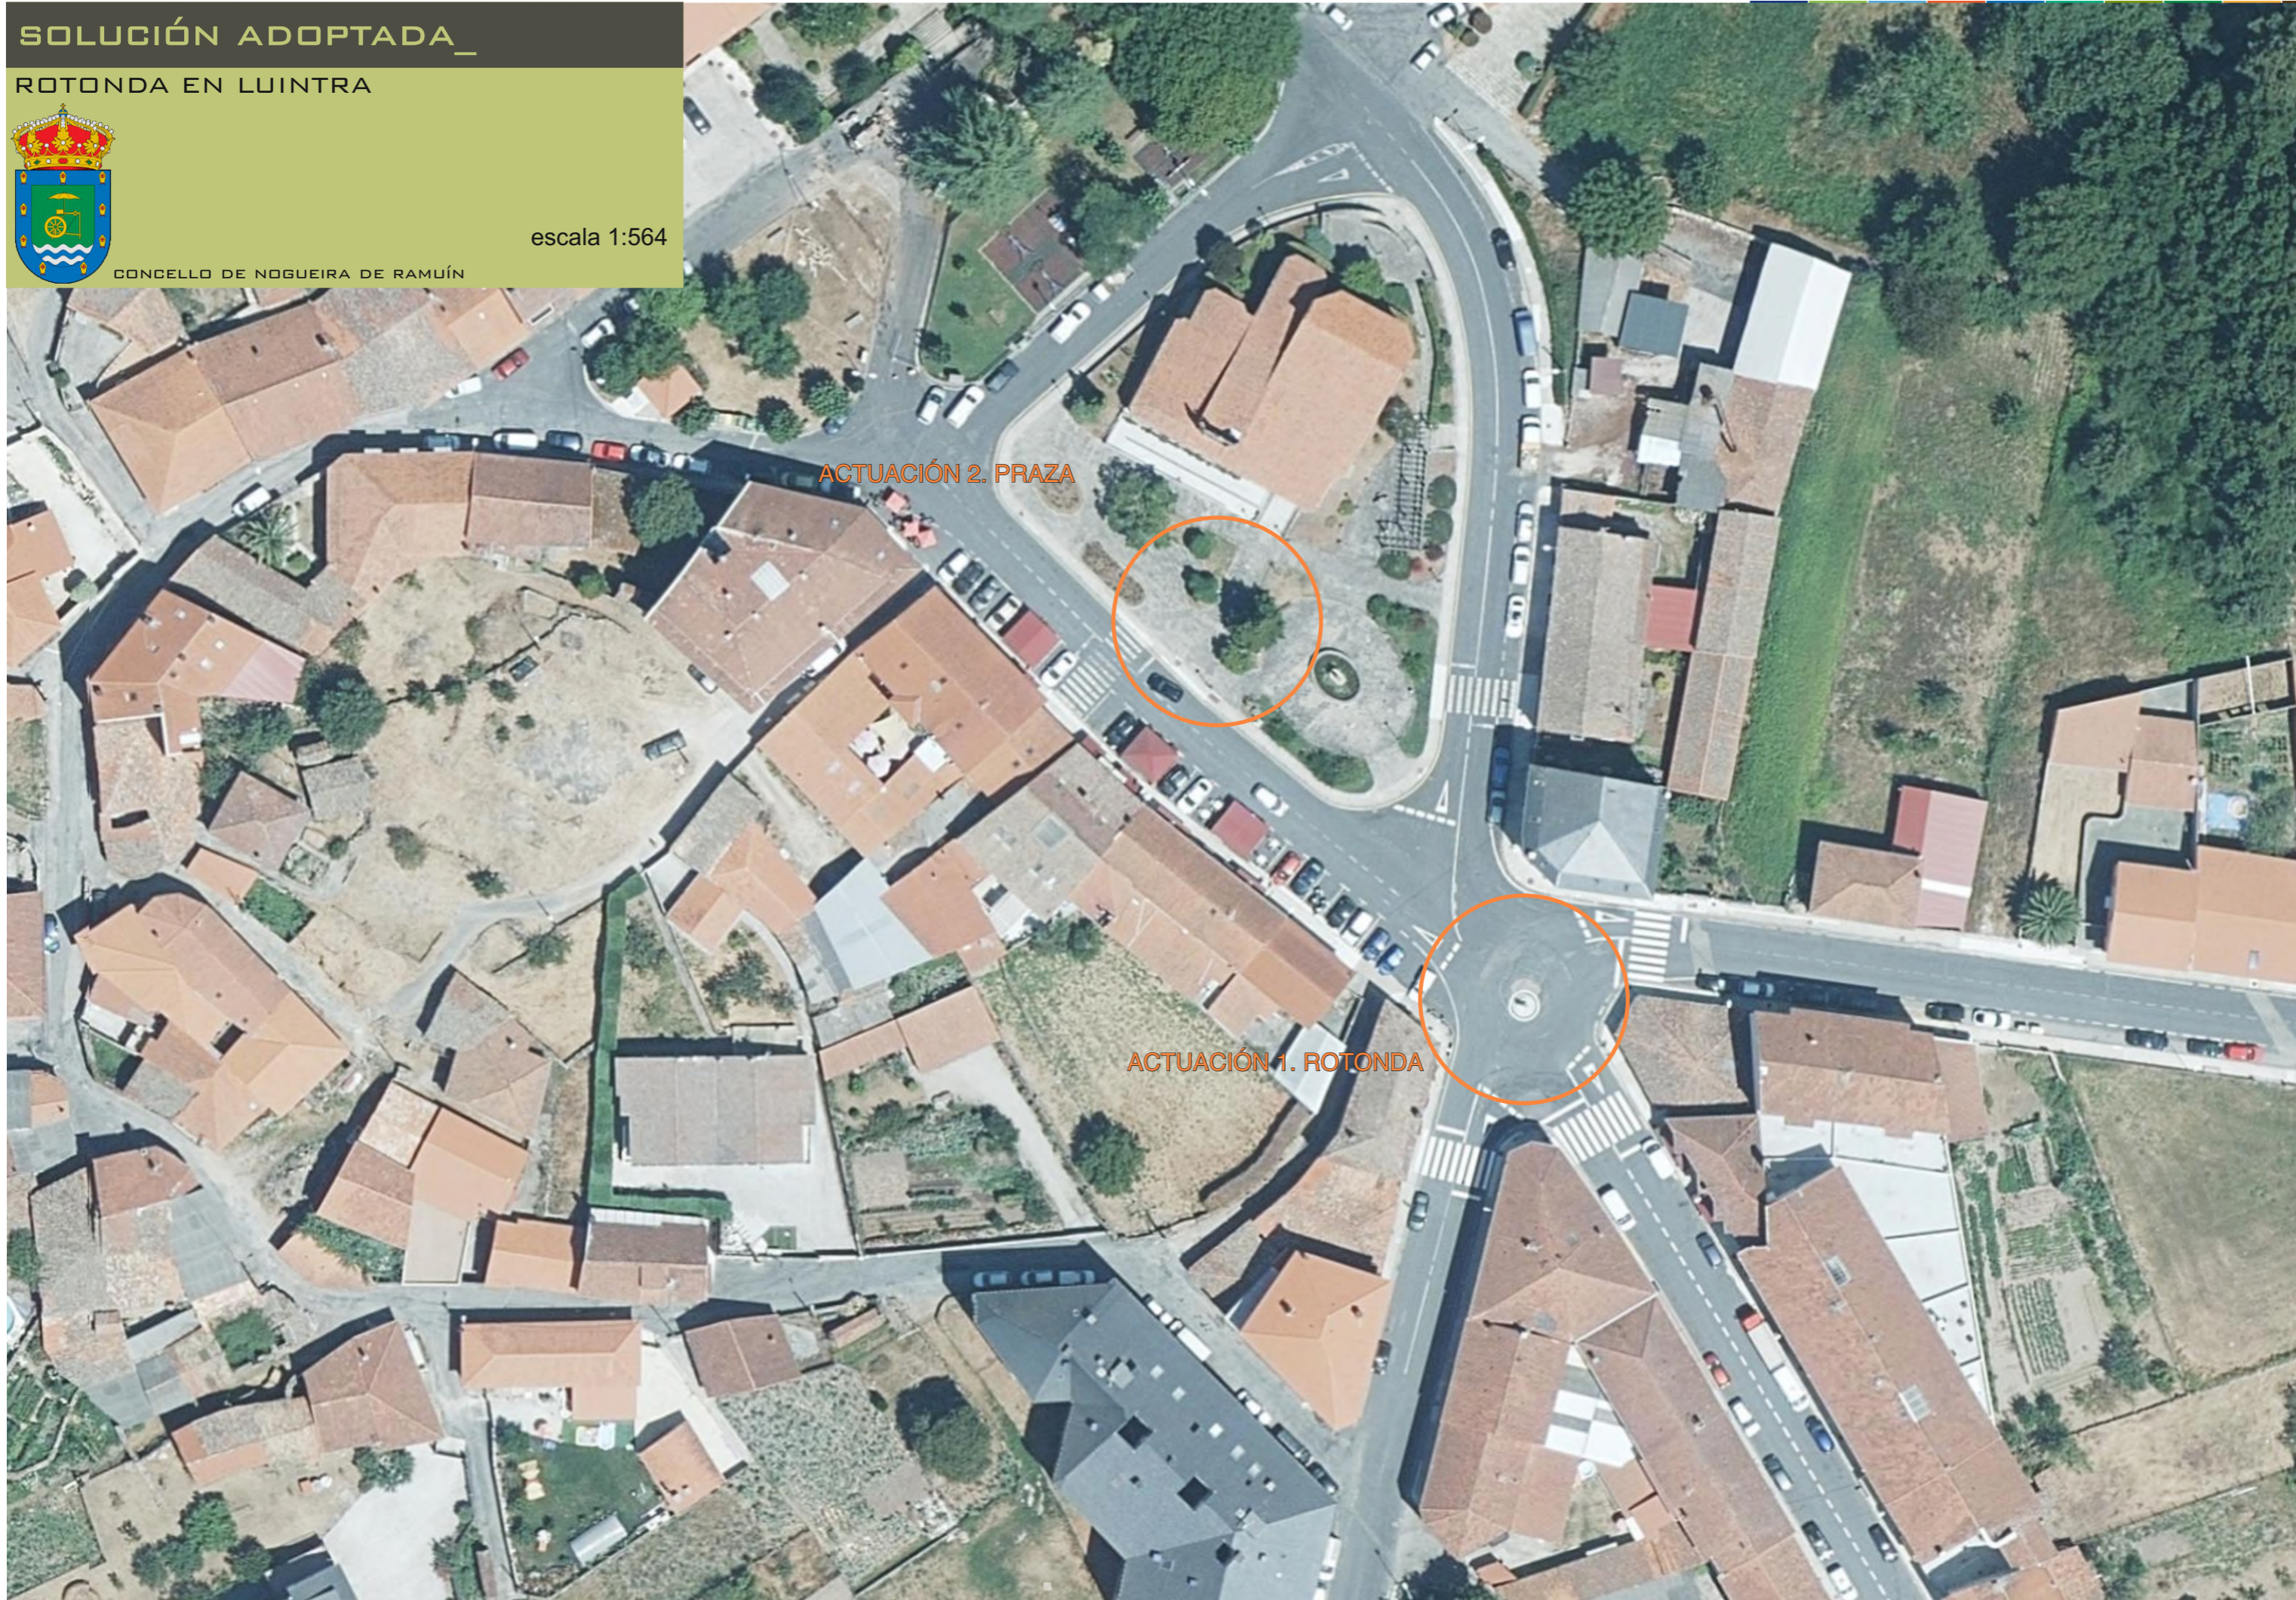
escala 1:564

ACTUACIÓN 2. PRAZA

ACTUACIÓN 1. ROTONDA
